# Tidak Ada Papan Nama, Proyek Tembok Penahan Luapan Air Ini Dituding Dikerjakan Asal Jadi

Soni Yoner - [KERINCI.INDONESIA1SATU.ID](https://KERINCI.INDONESIA1SATU.ID)

Nov 19, 2024 - 09:12

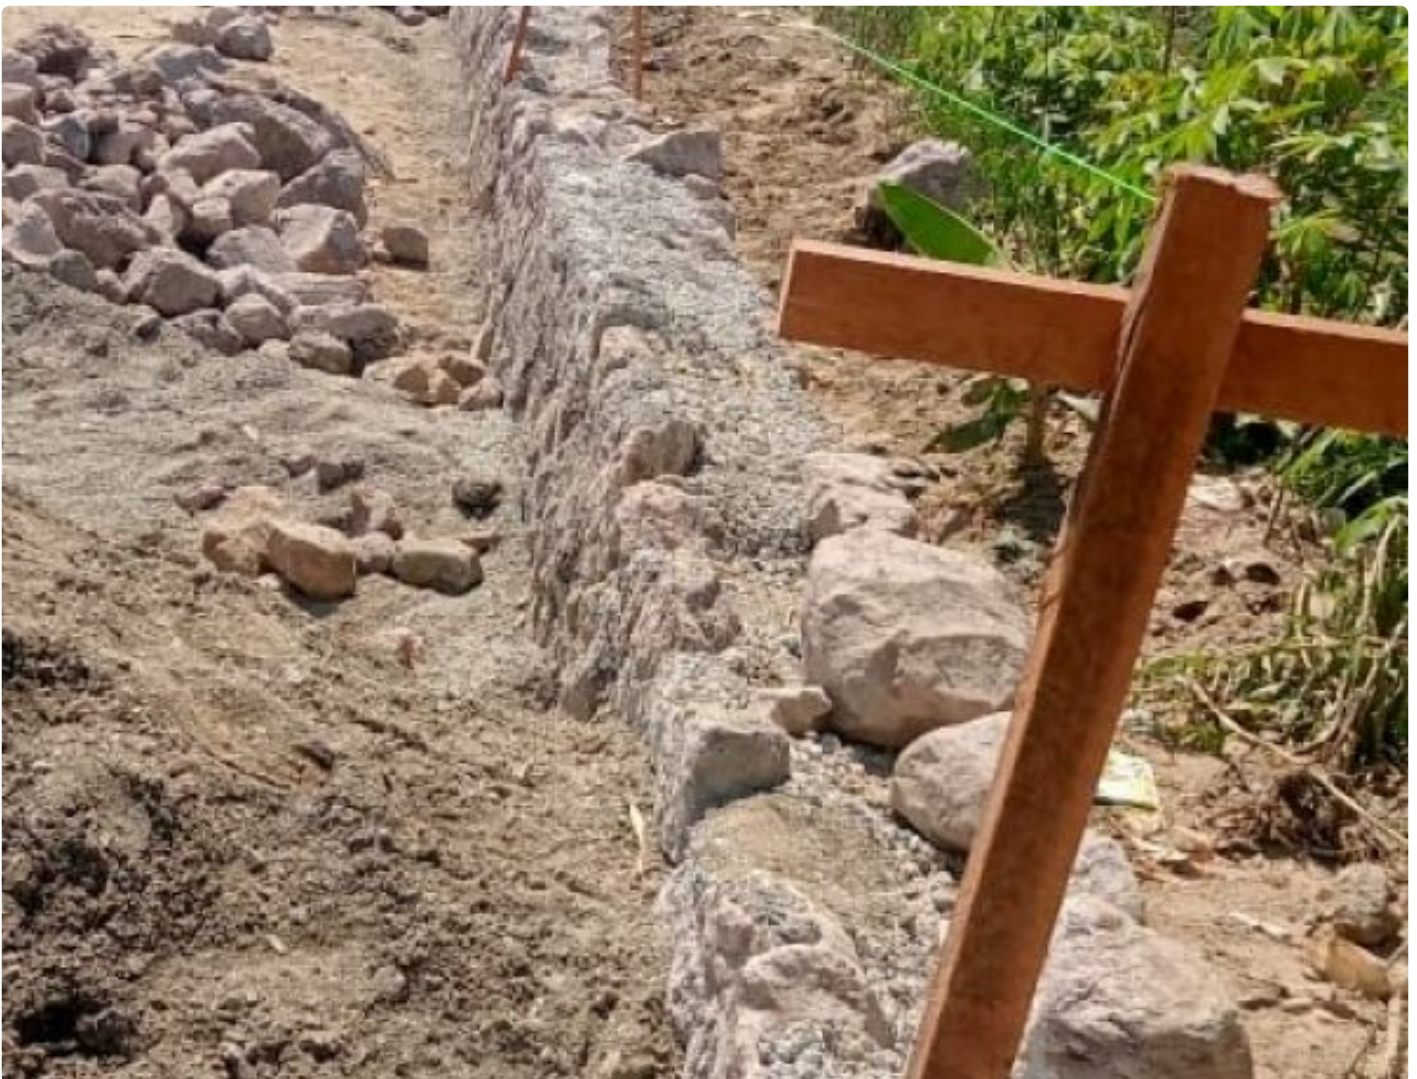
**SUNGAI PENUH, JAMBI** - Pekerjaan proyek tembok penahan luapan air sungai Batang Merao di desa Tanjung Mudo kecamatan Hamparan Rawang kota Sungai Penuh diduga kuat dikerjakan asal jadi oleh oknum kontraktor nakal, selain dikerjakan asal-asalan proyek tersebut diduga tidak sesuai spesifikasi

"Ya,kami menduga penggunaan bahan tidak sesuai standar salah satunya mengguna batu kapur yang tidak sesuai dengan standar meterial untuk konstruksi penahan arus air" ungkap Efyarman Senin,(18/11/2024)

"Kami menduga proyek ini tidak dilengkapi dengan tapak dasar sehingga tidak memberikan stabilitas yang cukup untuk menahan tekanan air terutama pada saat debit air sungai meluap,"Ucapnya

Ditambah dia,parahnya lagi proyek tersebut diduga pondasi dangkal hanya memiliki kedalaman sekitar 30 cm

"Pondasi sebelum pemasangan tidak dibersihkan dan disiram dengan air, sehingga meterial yang digunakan kurang menyatu dengan tanah dasar dan tidak kuat dalam menghadapi tekanan air," tutupnya (Tim)
